NOTIFICATION URGENTE
Rappel de lot

Dispositifs médicaux :

Biomet UK Ltd Rappel RHK – Juillet 2015

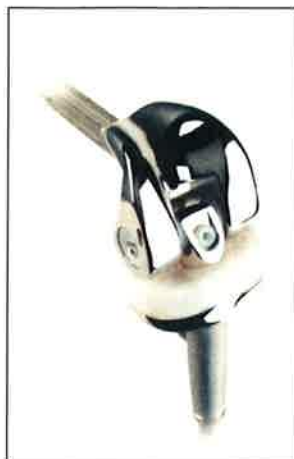
Prothèse RHK

La prothèse RHK a été conçue pour traiter les plus importants cas d'instabilité ou de pertes osseuses que le chirurgien peut rencontrer dans l'arthroplastie totale du genou. En conséquence, la prothèse RHK est une solution pour les cas où il y a une perte totale ou partielle de la fonction des ligaments collatéraux.

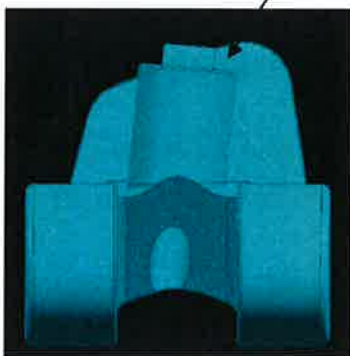
Vue postérieure du fémur RHK

Une investigation a révélé que les lots d'implants référencés ci-dessus n'ont pas été fabriqués selon les spécifications de fabrication en vigueur. Ceci a pour conséquence un manque de matière au niveau du bord angulé supérieur de la trochlée de l'implant fémoral, partie en contact avec la rotule (voir photos ci-dessous).

Trochlée de l'implant fémoral

Retrait supplémentaire de matière au niveau de l'angle

1. **Cesser l'utilisation de tout produit identifié dans la présente notification**
2. **Faire un inventaire de votre stock - Identifier tous les produits impactés et les placer en quarantaine.**
