## Avis de sécurité urgent

**Nom du dispositif médical :** GAMMEX® PF  
**Numéro d'identification des mesures correctives de sécurité :**  
FSN01/2015  
**Type de mesure :** retrait de 8 numéros de lots spécifiques

Date : 16 septembre 2015

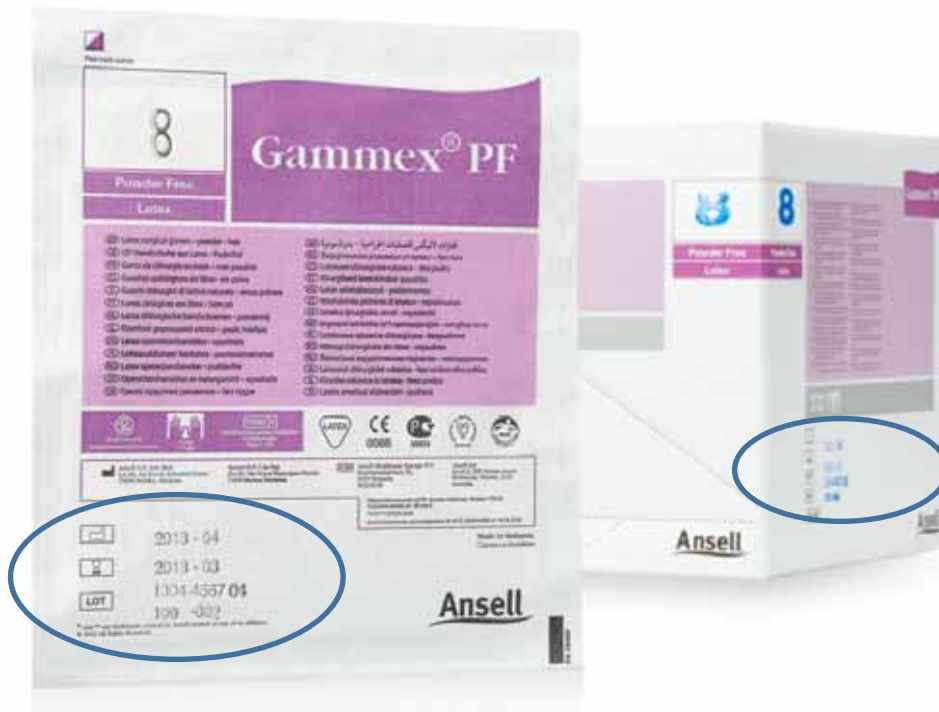
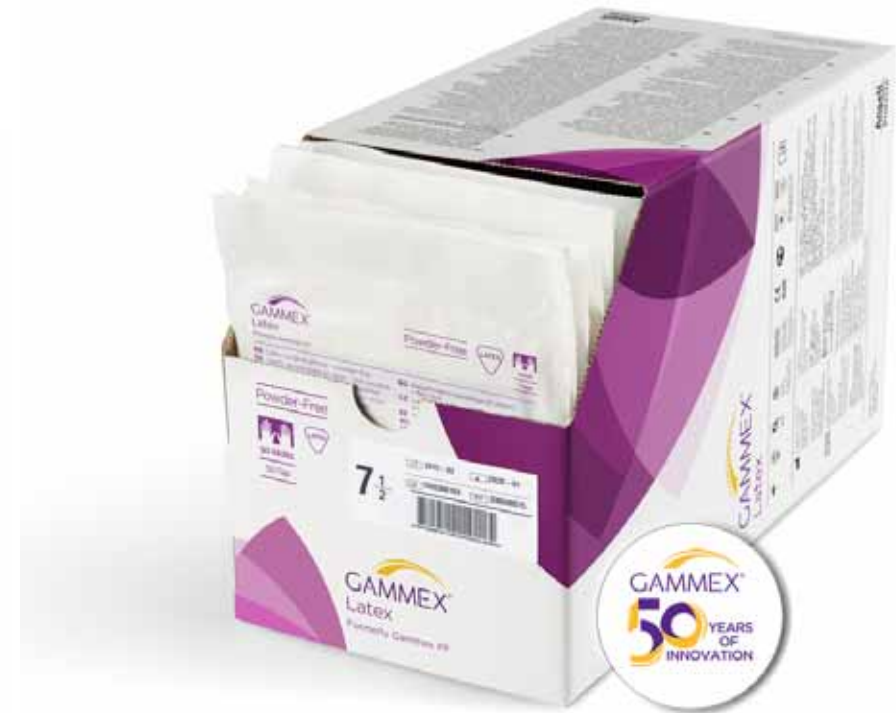
## Identification of lot/batch numbers

Lot number	Product name	Product number	Sizes
1411591004	GAMMEX PF	351141-9	5.5 – 9.5
1411595604	GAMMEX PF	351141-9	5.5 – 9.5
1412600604	GAMMEX PF	351141-9	5.5 – 9.5
1412602604	GAMMEX PF	351141-9	5.5 – 9.5
1412604004	GAMMEX PF	351141-9	5.5 – 9.5
1412612804	GAMMEX PF	351141-9	5.5 – 9.5

Lot number	Product name	Product number	Sizes
1501409504	GAMMEX Latex*	330048055-95	5.5 – 9.5
1503446404	GAMMEX Latex*	330048055-95	5.5 – 9.5

\*GAMMEX PF delivered in new packaging

Veillez vous reporter à la pièce jointe pour savoir où trouver les numéros de lot sur l'emballage.

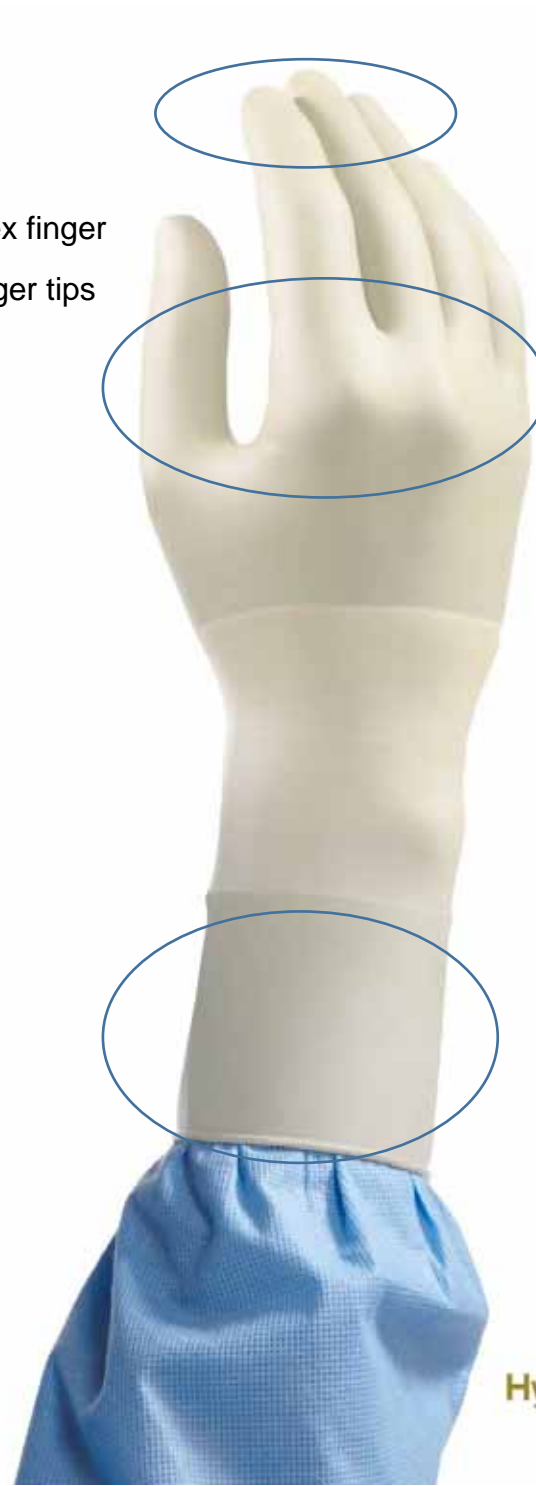
Typical areas of pin-holes:

Cuff: Thinnest part of the glove

Palm: Between thumb and index finger

Fingers: Between fingers or finger tips

- Avant et juste après le gantage, veuillez vérifier l'absence de trous conformément aux instructions fournies en pièce jointe. Les trous se situent généralement sur la manchette, sur les doigts et entre les doigts.
- En présence de trous, n'utilisez pas les gants. Notez le numéro de lot qui se trouve sur la pochette ou la boîte distributrice comme indiqué et informez immédiatement votre représentant commercial ou le Service client Ansell.
