**URGENT:**  
**RAPPEL VOLONTAIRE D'UN DISPOSITIF MEDICAL - R2015123**  
**Arceau d'enclouage pour PFN/ PFNA**

**Date:** Décembre 2015

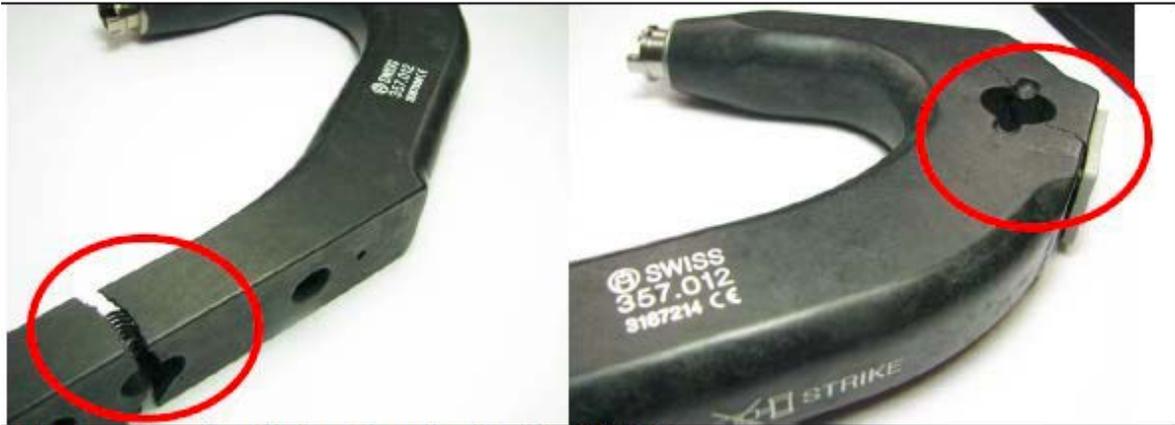
La poignée d'insertion pourrait se casser lorsque ce dernier est frappé avec un marteau pendant l'insertion du clou.

**Figure 1** – Exemple des dispositifs cassés

- Identifier et placer en quarantaine tous les produits concernés par ce rappel de façon à interdire toute utilisation.
- Compléter et signer le formulaire d'accusé de réception (Annexe 1), en précisant le nombre et les numéros de lot des produits qui sont en votre possession. Transmettre le document dans les 5 jours ouvrés à DePuySynthes par fax (04 72 79 28 28) ou par e-mail (DepuySynthesreclamations@its.jnj.com). Merci de compléter l'accusé de réception même si vous n'avez pas le produit en votre possession.

- Retourner tous les produits concernés dans les 30 jours suivant la réception de cette notice à l'attention du Service Qualité DePuySynthes - 7 allée Irène Joliot Curie – 69801 Saint Priest. Un produit de remplacement vous sera accordé.
- Transmettre cette notice à toutes les personnes qui pourraient être concernées dans votre établissement.
- Si des produits concernés par cette notice ont été transférés vers un autre établissement, merci de contacter cet établissement pour organiser le retour.
- Conserver une copie de cette notice.
