INFORMATION DE SECURITE

Par la présente, Cedic S.r.l. souhaite notifier de manière volontaire une Information de Sécurité concernant les tubulures d'administration de nutrition entérale avec connecteur ENFit™ listées ci-après.

Tubulures d'administration de nutrition entérale avec connecteur ENFit™

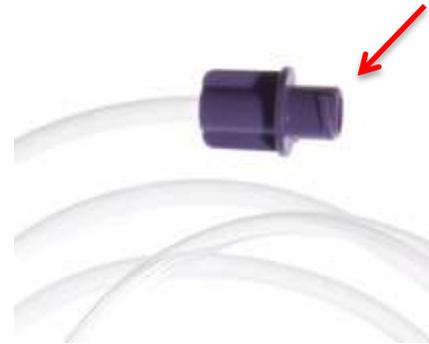
<u>Référence</u>	<u>Dénomination produit</u>
12267227	Compat Gravity Spike set ENFit
12267302	Compat Standard/P7000+ Pump Spike set ENFit

L'incident signalé concernant le connecteur distal femelle ENFit™ conduit à une fêlure du connecteur et/ou une fuite de produit. Après investigation, il apparaît que la combinaison des événements suivants conduirait aux incidents observés :

- a) l'utilisation de produits de nutrition entérale à base d'acides aminés,
- b) l'application d'un stress mécanique sur la connexion,
- c) le matériau du connecteur et la méthode de fabrication.

1) Les professionnels de santé ou personnels soignants ne doivent pas laisser leurs patients sous nutrition entérale à base d'acides aminés plus de 2 heures sans surveillance afin de s'assurer du bon déroulement du programme de nutrition. En cas de fuite de produit de nutrition, la tubulure d'administration doit être changée.

2) Les professionnels de santé ou personnels soignants doivent avoir une vigilance accrue envers leurs patients les plus vulnérables (tels que ceux présentant un risque significatif d'hypoglycémie, les patients en soins intensifs, les patients présentant des plaies ouvertes à proximité de l'embout distal de la tubulure d'administration, les nourrissons et enfants en bas âge).
