À nos clients et utilisateurs des
Infinity ACS Workstation Critical Care Dräger (Evita Infinity V500)
Infinity ACS Workstation Neonatal Care Dräger (Babylog VN500) et
Evita V300 Dräger
avec unité d'alimentation en énergie PS500 en option

Janvier 2016

Consigne importante de sécurité !!!
Unité d'alimentation en énergie PS500 en option associée à
Evita Infinity V500, Babylog VN500 ou Evita V300
Durée de fonctionnement réduite de la batterie d'alimentation

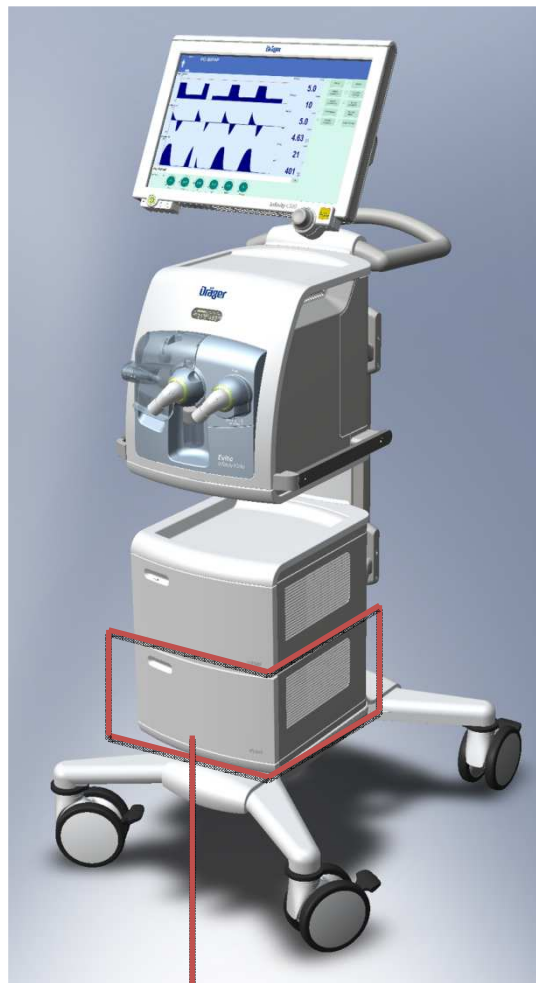
Annexe :
Illustration de l'unité en énergie en option PS500

Unité d'alimentation en énergie PS500 en option

Nous avons décidé de ne plus installer ce logiciel de l'alimentation (FW 1.50) et de repasser à une version logicielle antérieure pour les appareils sur lesquels il avait été installé. Nous prenons cette mesure car nous avons plus de connaissances sur le comportement de l'ancien logiciel (FW 1.49) tout au long du cycle de vie des batteries pour les cas d'utilisation des batteries en secours, plutôt qu'en transport. De plus le nouveau logiciel ne présente, en l'état actuel de nos connaissances, aucune amélioration concernant le chargement de la batterie pour les appareils utilisés en transport. À titre préventif, nous échangerons de nouveau les batteries de votre PS500 dans le cadre de cette mesure.

Lorsque vous utilisez les batteries PS500 uniquement comme système de secours, la fonction de secours décrite ci-dessus continuera de fonctionner. **Nous recommandons toutefois d'utiliser ces appareils en tant qu'appareil de transport uniquement en cas d'urgence et s'il y a une étroite surveillance du patient, ce jusqu'à ce qu'une solution technique définitive soit disponible. Ne vous fiez pas à l'affichage du niveau de charge et branchez l'appareil à l'alimentation secteur lorsque l'appareil déclenche l'alarme « Batterie faible ».**
